報告書

第4回 日光国立公園マウンテンランニング大会 モニタリングレポート

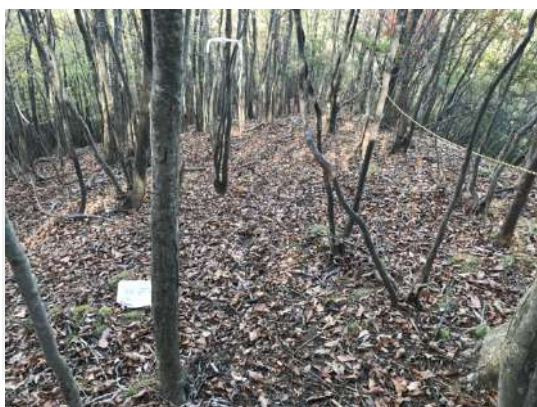
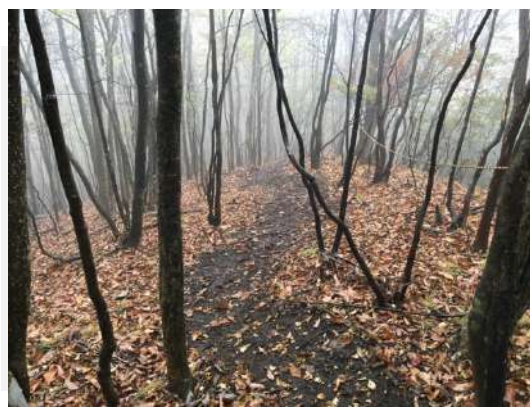
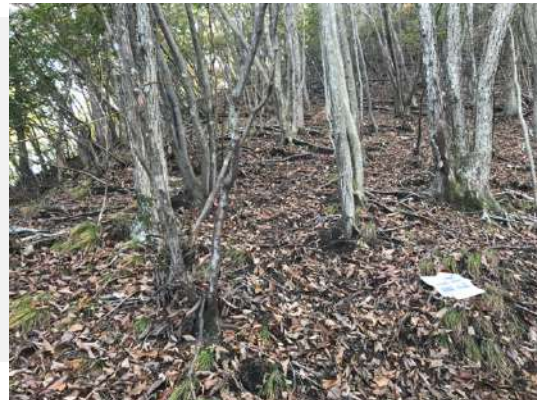
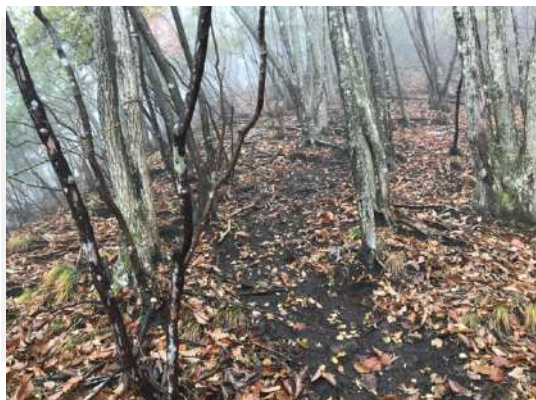
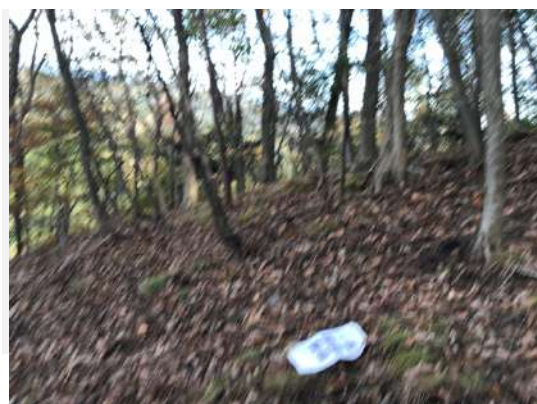
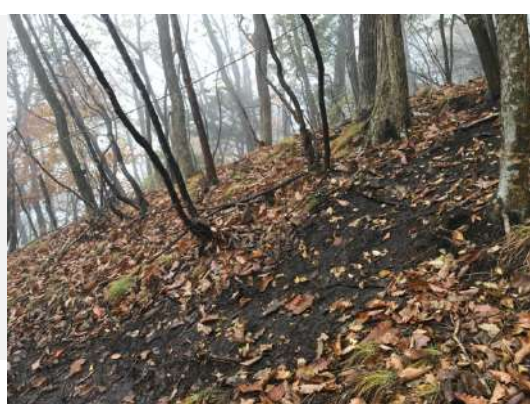
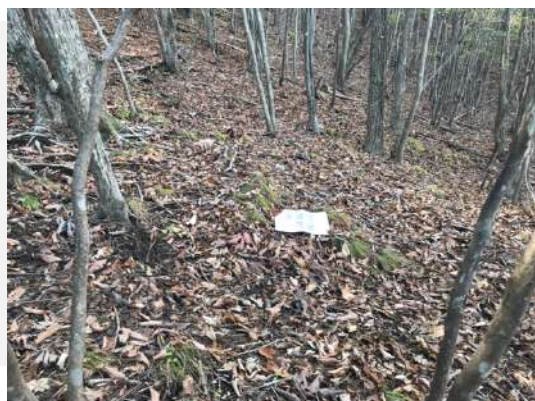
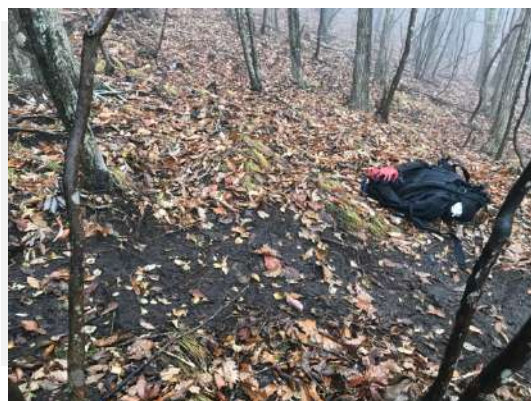
1.外山山頂からの下り地点

大会前	大会後
実施日時	2019/11/6 10:00-10:20	2019/11/11 9:00-9:10
天候	晴れ	小雨
実施者	大嶋慎也	大嶋慎也
選定理由	ランナーが下りに使用する斜面は急勾配であり、強い踏圧が路面及び樹木の根にかかる。速度を落とすために小径木を掴み、折れてしまう可能性がある。	
緯度・経度	36度45分57.41秒 139度36分7.33秒	36度45分57.41秒 139度36分7.33秒
幅員・傾斜	幅員123cm、傾斜21.3度	
植生状況	地点の周囲は大小さまざまな落葉樹がトレイル付近に植生している。	
大会前後の比較	大会前後では落ち葉が無くなり地表面及び木の根が露出しているが大きな変化は確認できない。また、大会後に雨が降ったことによりぬかるみが見受けられる。

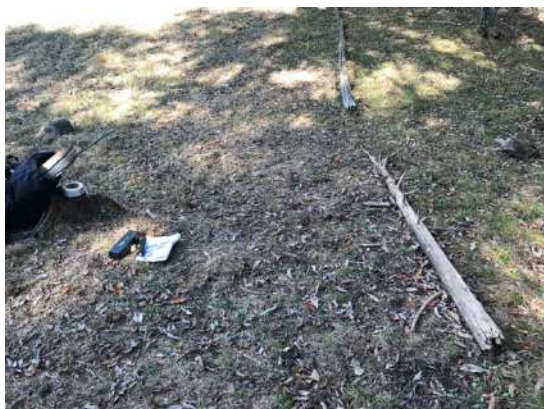
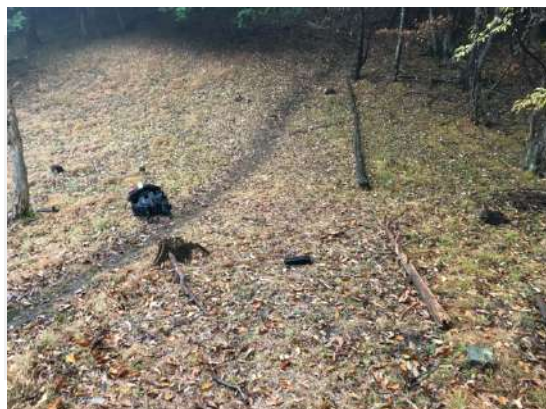
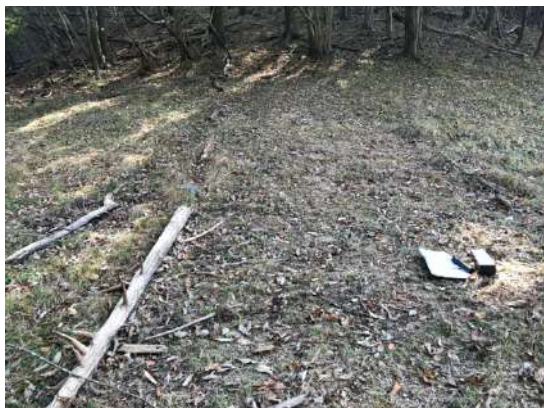
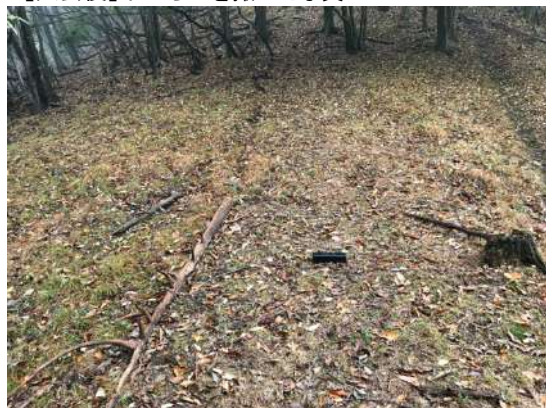
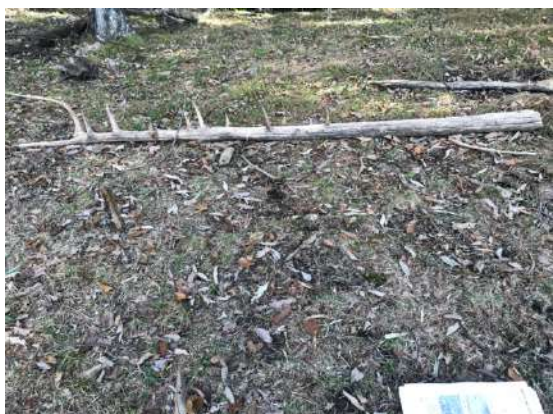
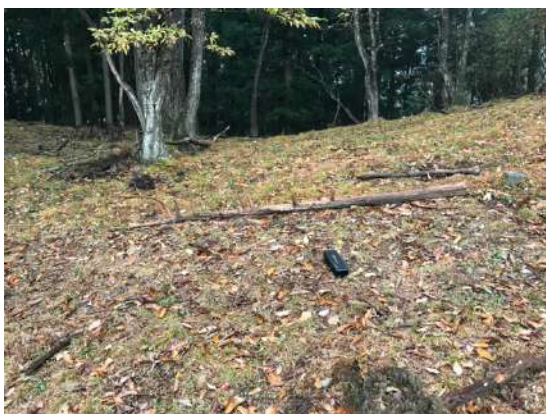
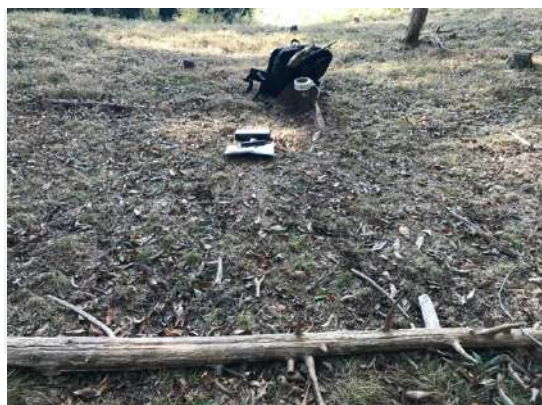
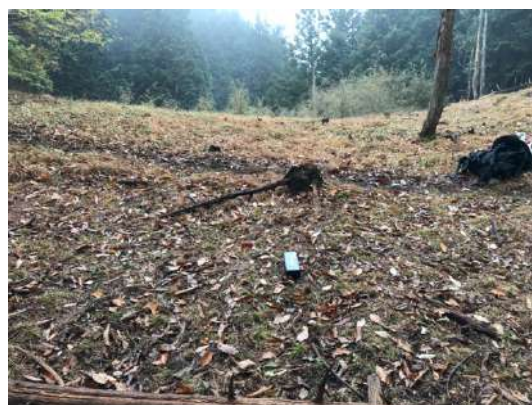
2.外山地点

大会前	大会後
実施日時	2019/11/6 10:10-10:20	2019/11/11 10:20-10:40
天候	曇り	小雨
実施者	大嶋慎也	大嶋慎也
選定理由	ランナーが下りに使用する斜面は急勾配であり、強い踏圧が路面及び樹木の根にかかる。速度を落とすために小径木を掴み、折れてしまう可能性がある。	
緯度・経度	36度46分0.41秒 139度36分7.72秒	36度46分0.41秒 139度36分7.72秒
幅員・傾斜	幅員120cm、傾斜5度	
植生状況	地点の周囲は落葉樹・常緑樹が植生し雑草も植生している。	
大会前後の比較	大会前後では地表面が見えた程度で大きな変化は確認できない。

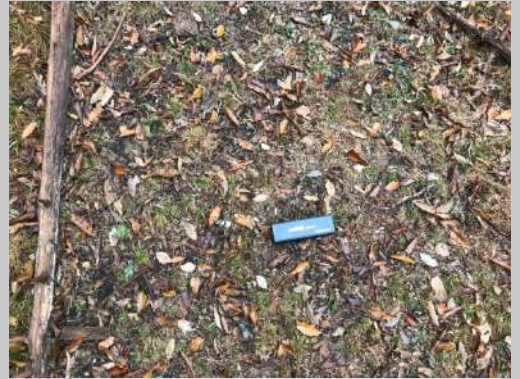
測線1は計測点 0.4、0.6に踏み固めの影響が見受けられる。
測線2は計測点 0.8、1.0に踏み固めの影響が見受けられる。

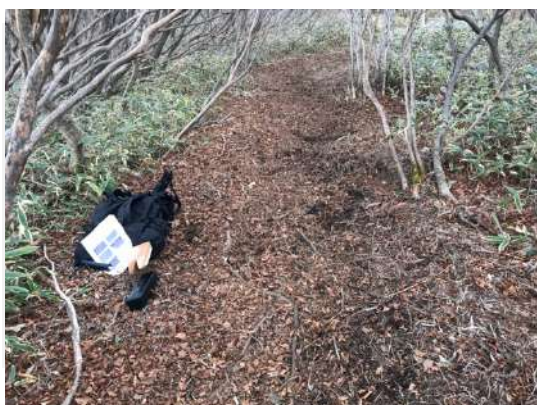
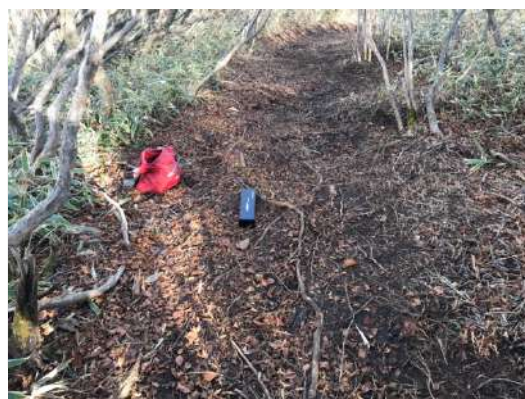
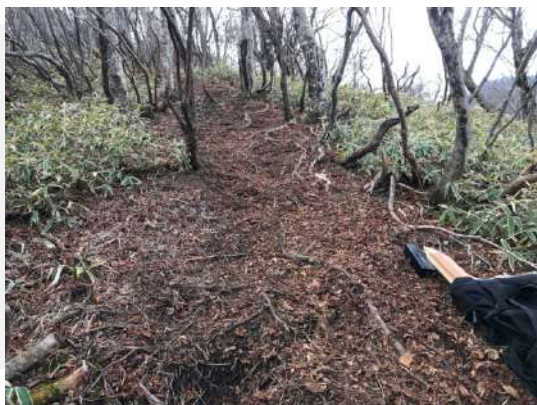
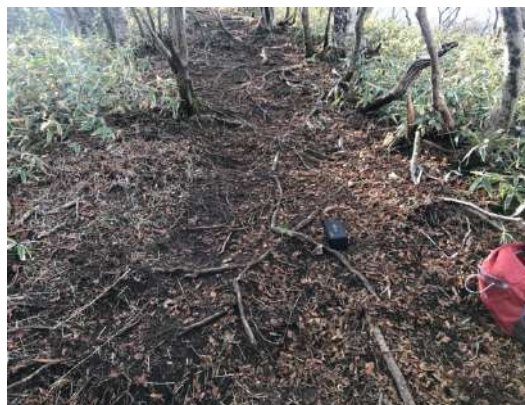
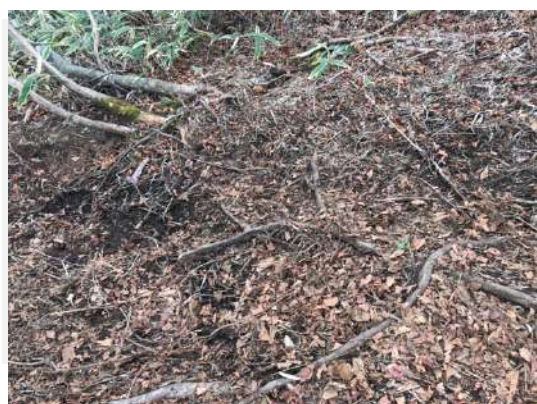
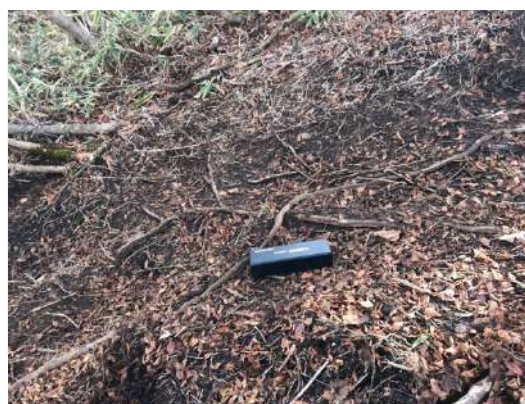
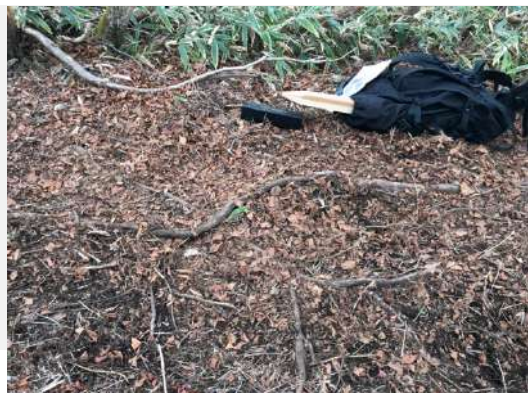
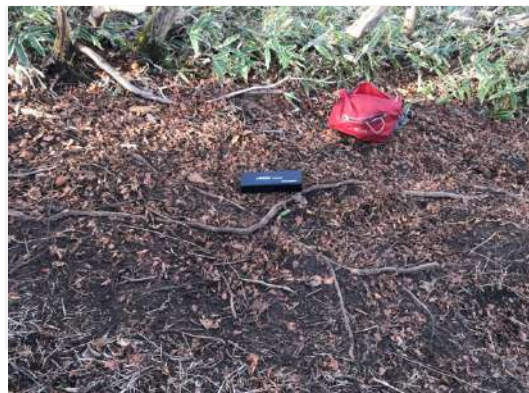
3.丸山からの下り地点①

大会前	大会後
実施日時	2019/11/6 14:40-15:00	2019/11/11 14:40-15:00
天候	曇り	小雨
実施者	大嶋慎也	大嶋慎也
選定理由	洗掘が生じており、洗掘路面の崩壊が危惧される。	
緯度・経度	36度48分47.37秒 139度35分6.11秒	36度48分47.37秒 139度35分6.11秒
幅員・傾斜	幅員148cm、傾斜19度	
植生状況	地点の周囲は落葉樹が植生しており熊笹がトレイルの両脇に群生している。	
大会前後の比較	大会前後では踏み跡は出来ているが大きな変化は確認できない。

測線1は計測点 0.2に踏み固めの影響があり1.0に踏み寄りの影響が見受けられる。
測線2は計測点 0.2、0.4 に踏み固めの影響があり0.6、0.8、1.0に踏み寄りの影響が見受けられる。

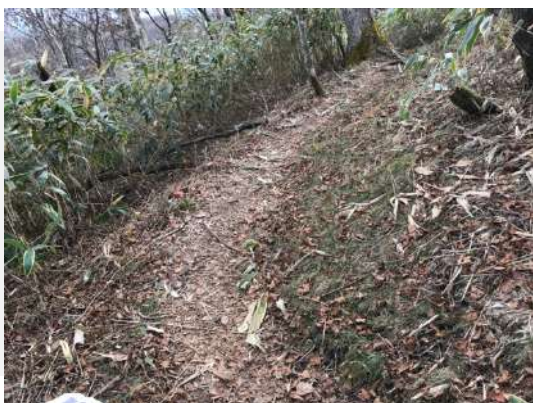
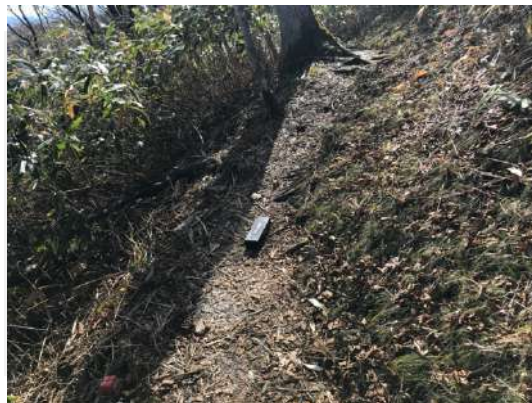
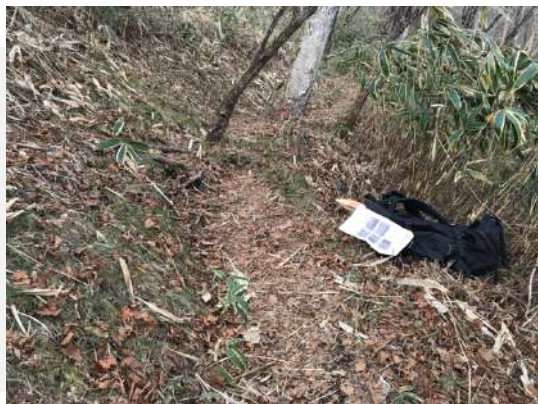
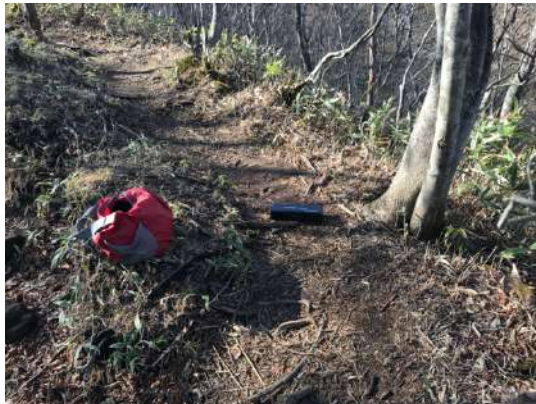
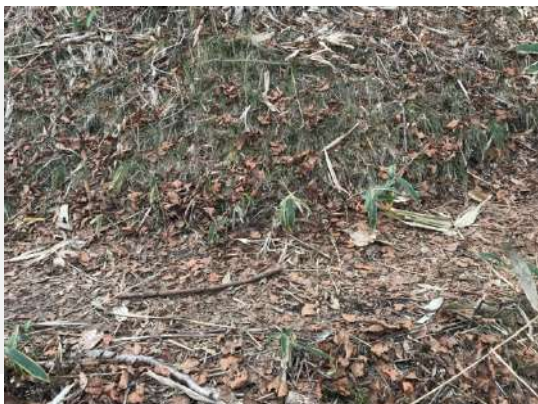
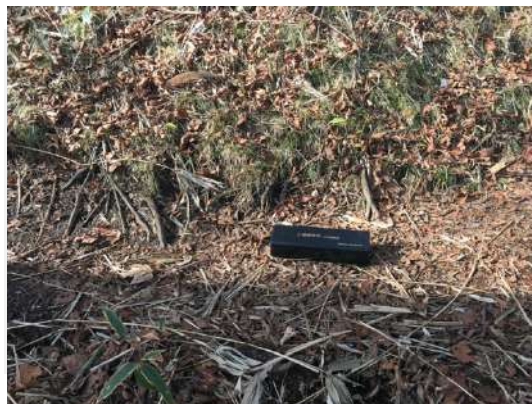
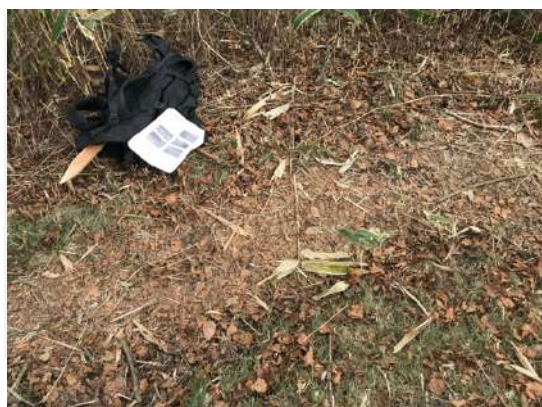
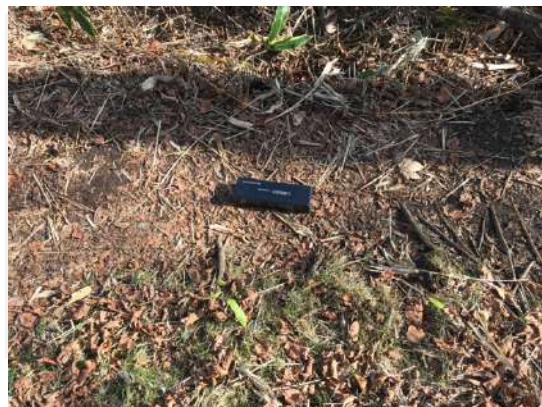
4.丸山からの下り地点②

大会前	大会後
実施日時	2019/11/6 14:00-14:20	2019/11/11 14:00-14:20
天候	曇り	晴れ
実施者	大嶋慎也	大嶋慎也
選定理由	ぬかるみを回避するために、脇の斜面を下りるため斜面の崩壊が危惧される。	
緯度・経度	36度48分38.06秒 139度35分14.98秒	36度48分38.06秒 139度35分14.98秒
幅員・傾斜	幅員77cm、傾斜0.1度	
植生状況	地点の周囲は落葉樹が所々にあり熊笹がトレイルの両脇に群生している。	
大会前後の比較	大会前後で大きな変化は確認できない。

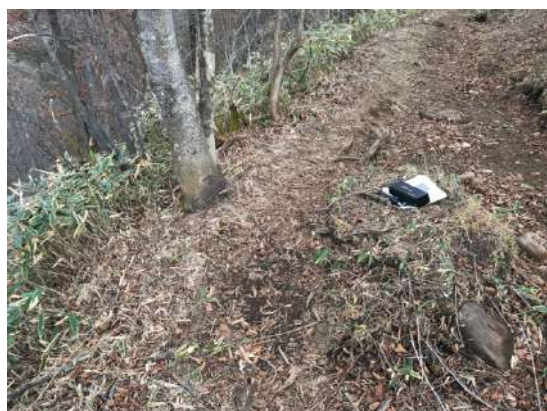
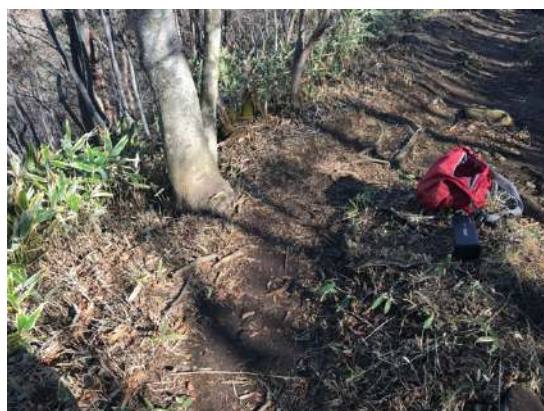
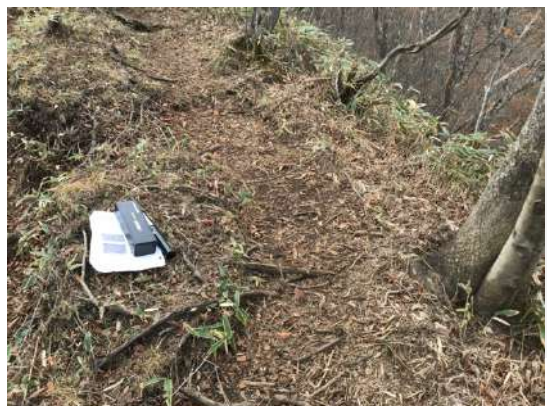
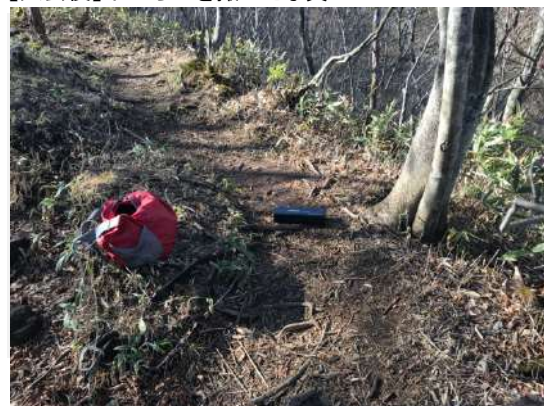
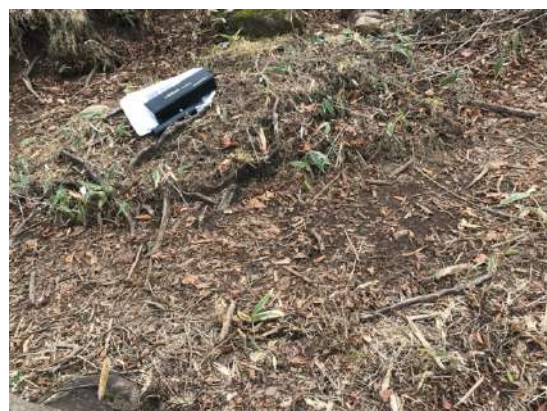
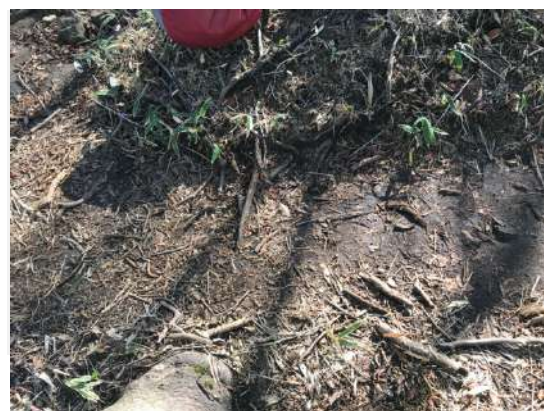
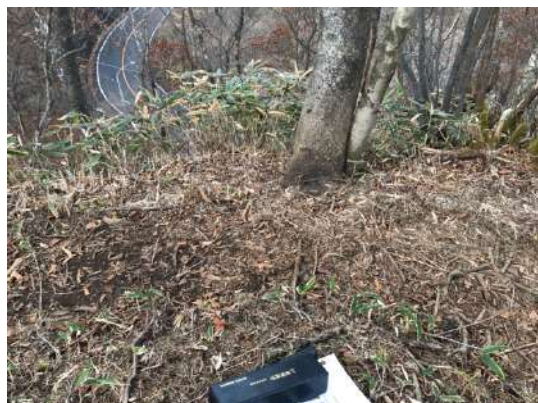
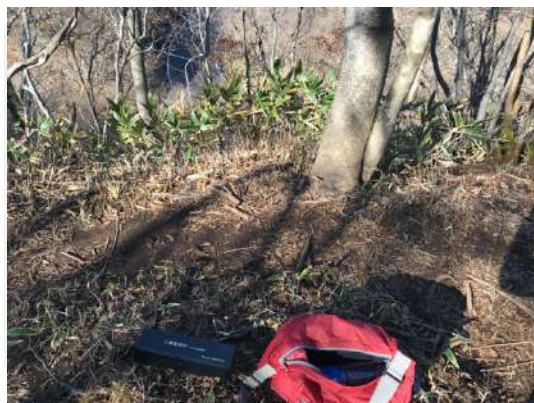
5.丸山からの下り地点③

大会前	大会後
実施日時	2019/11/6 13:30-13:40	2019/11/11 13:30-13:40
天候	曇り	晴れ
実施者	大嶋慎也	大嶋慎也
選定理由	下り基調の登山道、S字カーブ箇所	
緯度・経度	36度48分30.44秒 139度35分21.85秒	36度48分30.44秒 139度35分21.85秒
幅員・傾斜	幅員100cm、傾斜0.4度	
植生状況	地点の周囲は落葉樹が所々にありトレイルの両脇に熊笹が群生している。	
大会前後の比較	大会前後では木の根が露出した部分があるが大きな変化は確認できない。

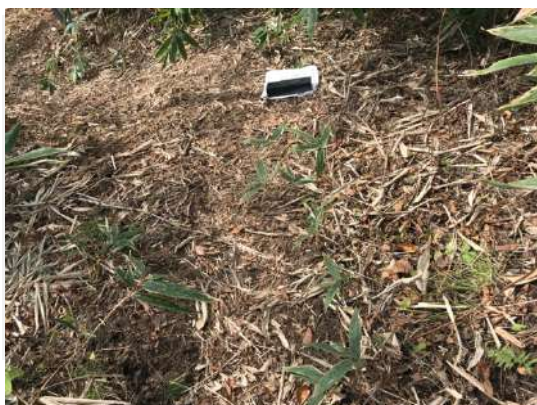
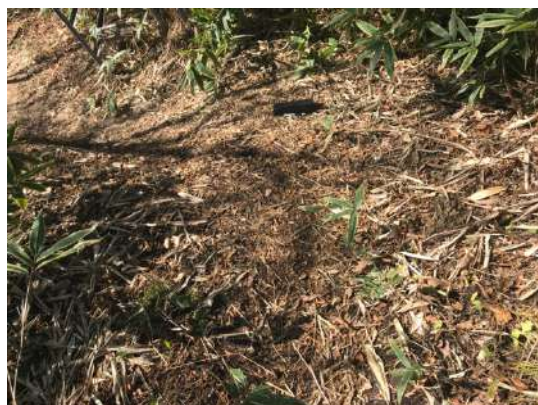
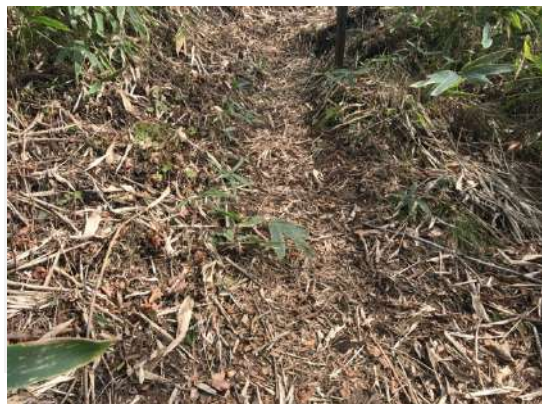
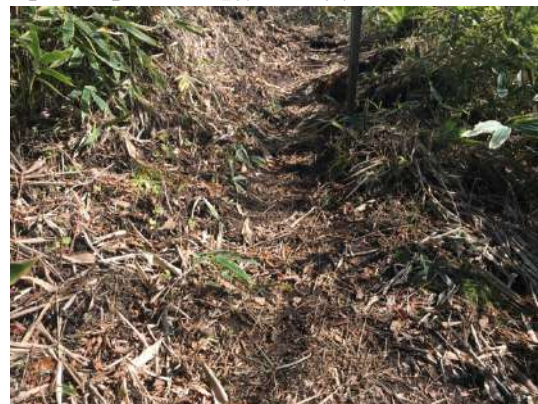
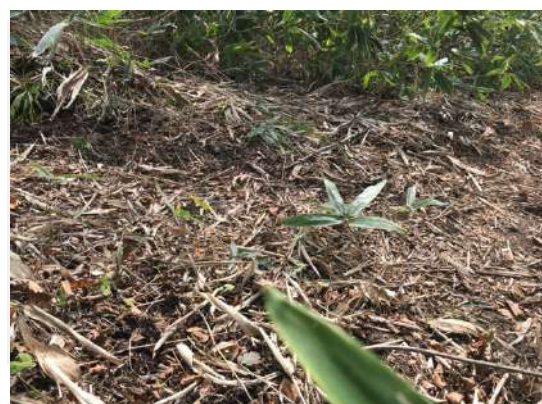
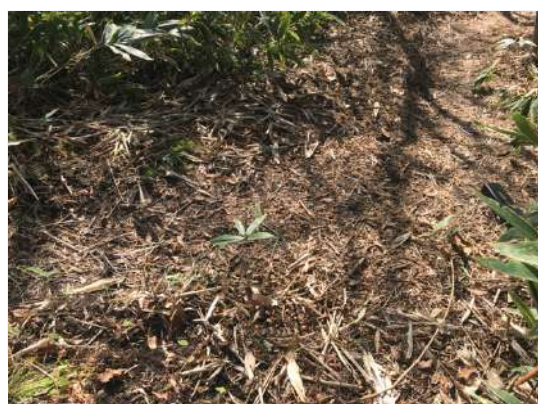
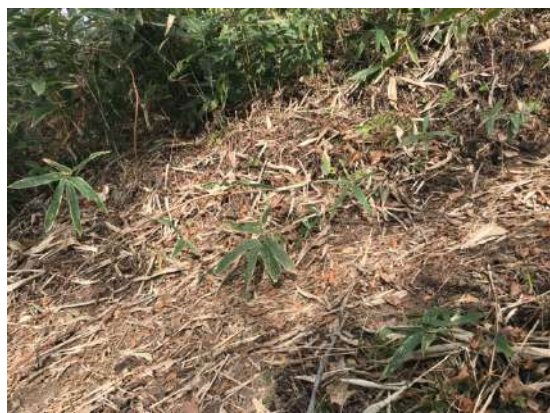
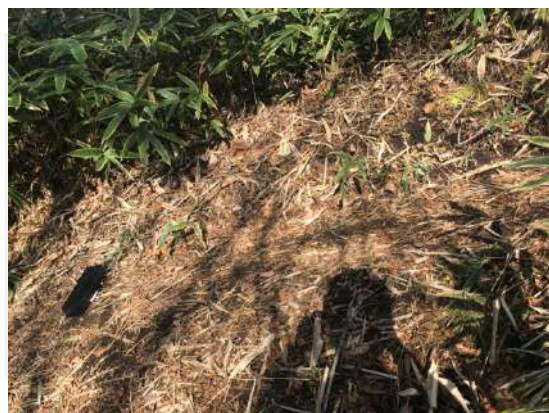
6.霧降地点①

大会前	大会後
実施日時	2019/11/6 12:10-12:30	2019/11/11 12:10-12:30
天候	曇り	晴れ
実施者	大嶋慎也	大嶋慎也
選定理由	樹木の根が張り出している斜面で、洗掘が生じているため、さらに洗掘が進む可能性がある。	
緯度・経度	36度47分31.57秒 139度37分14.00秒	36度47分31.57秒 139度37分14.00秒
幅員・傾斜	幅員145cm、傾斜17.4度	
植生状況	地点の周囲は落葉樹が植生しており、トレイルの両脇に熊笹が群生している。	
大会前後の比較	大会前後で大きな変化は確認できない。

測線1は計測点 0.4、0.6に踏み固めの影響があり1.0、1.2に踏み寄りの影響が見受けられる。
測線2は計測点 0.6に踏み固めの影響があり0.4、0.8、1.0、に踏み寄りの影響が見受けられる。

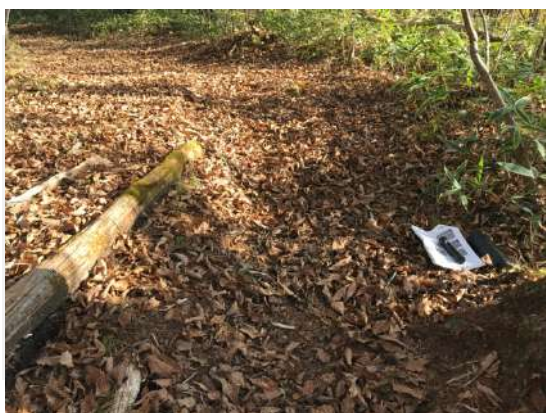
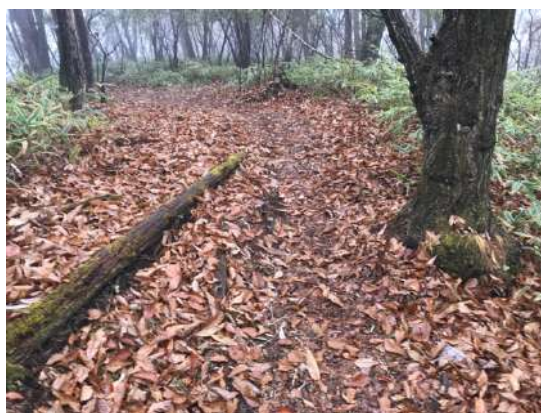
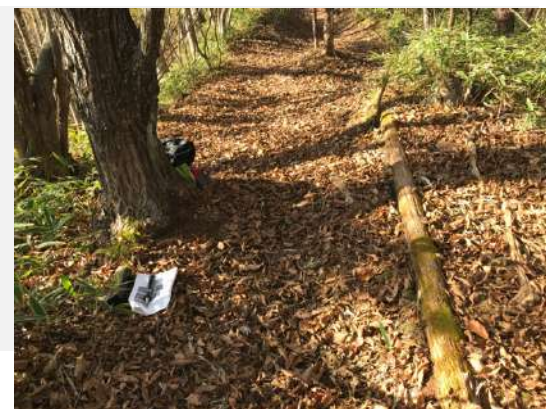
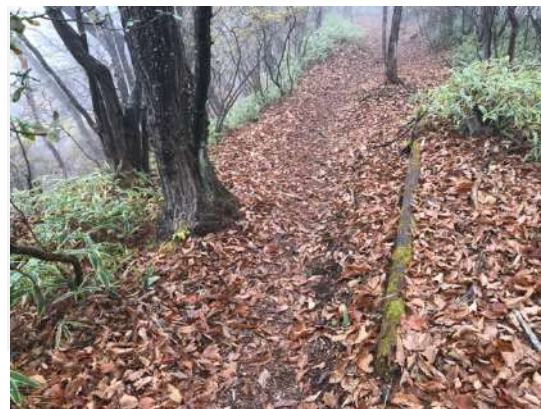
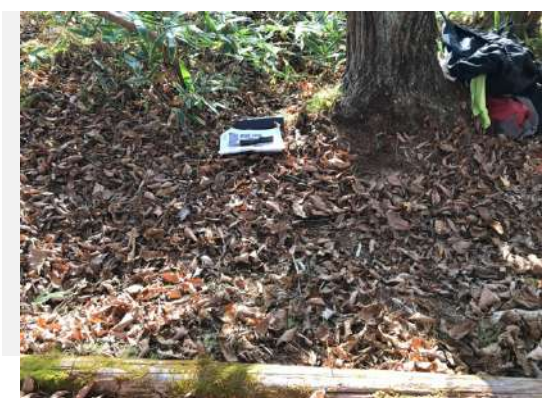
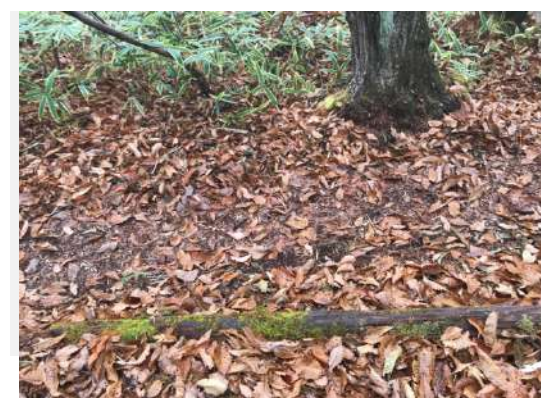
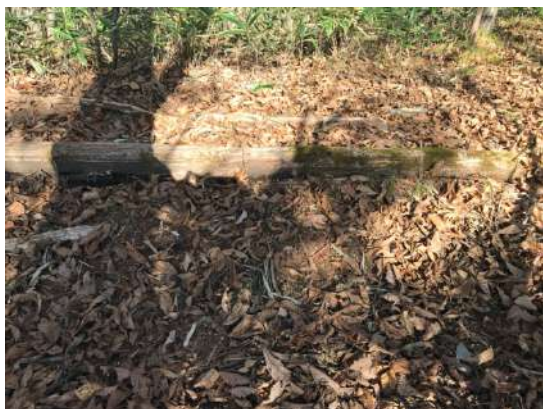
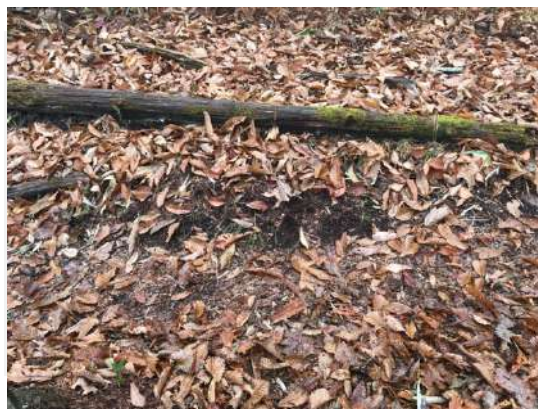
7.霧降地点②

大会前	大会後
実施日時	2019/11/6 11:00-11:20	2019/11/11 11:00-11:30
天候	曇り	小雨
実施者	大嶋慎也	大嶋慎也
選定理由	新たにルートを作成するため、植生、路面への様々な影響が考えられる。	
緯度・経度	36度47分22.54秒 139度36分12.68秒	36度47分22.54秒 139度36分12.68秒
幅員・傾斜	幅員128cm、傾斜10.4度	
植生状況	地点の周囲は落葉樹が植生しておりトレイルの両脇に熊笹が群生している。	
大会前後の比較	大会前後では大きな変化は確認できない。
