計画書

第3回 日光国立公園マウンテンランニング大会
モニタリング調査

2.モニタリング調査

②調査予定位置図 地図詳細

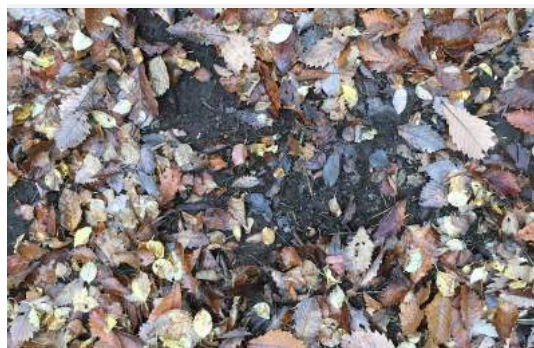
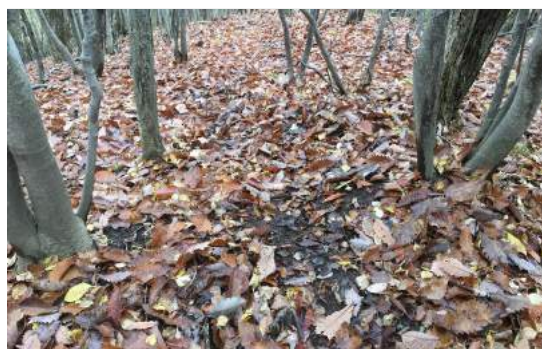
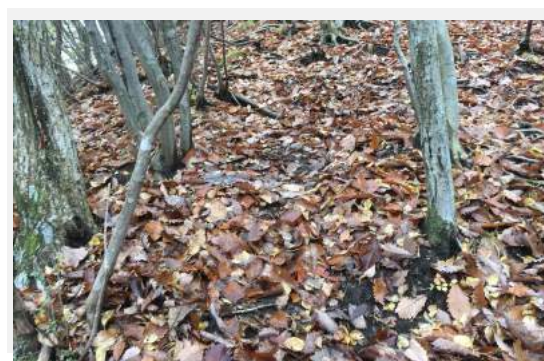
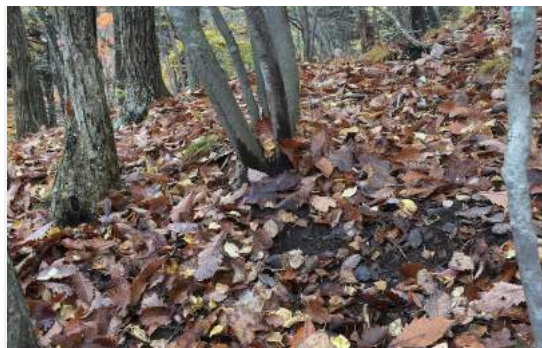
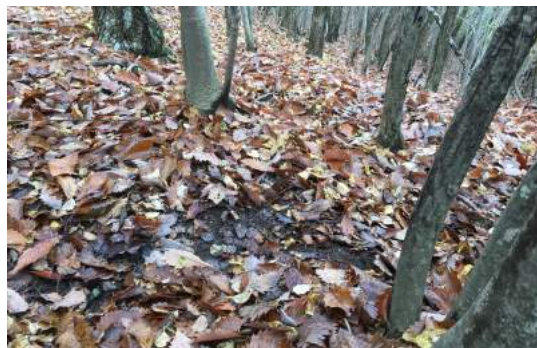
1.外山山頂からの下り地点

モニタリング地点の経度・緯度: 36度45分57.41秒 139度36分7.33秒

モニタリング地点の幅員: 123cm

モニタリング地点の傾斜角度: 21.3°

植生状況: 大小さまざまな落葉樹がトレイル付近に植生している。

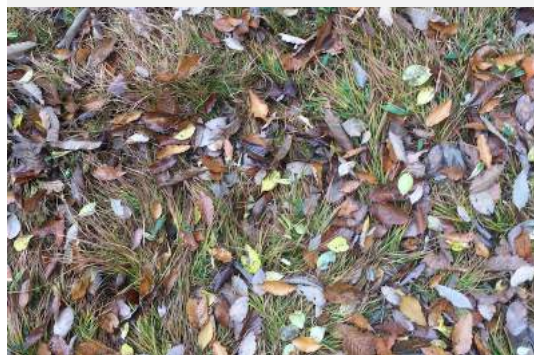
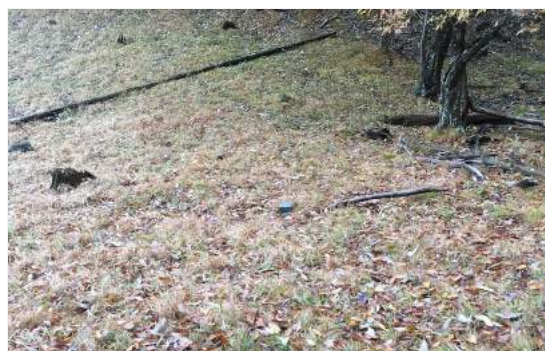
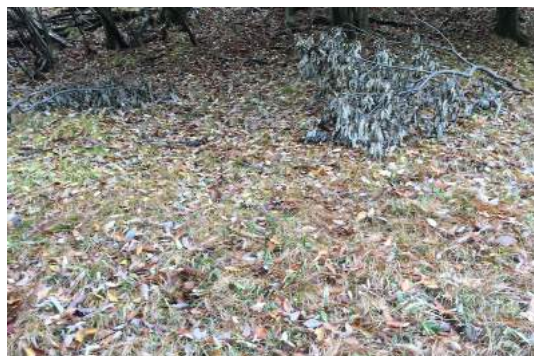
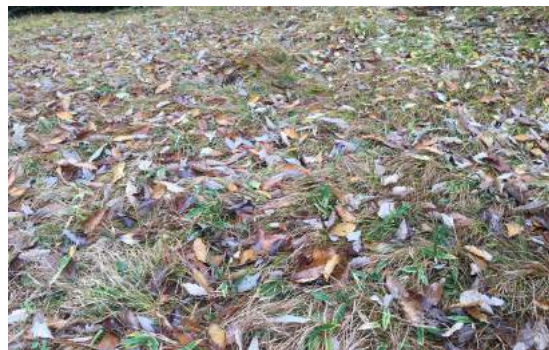
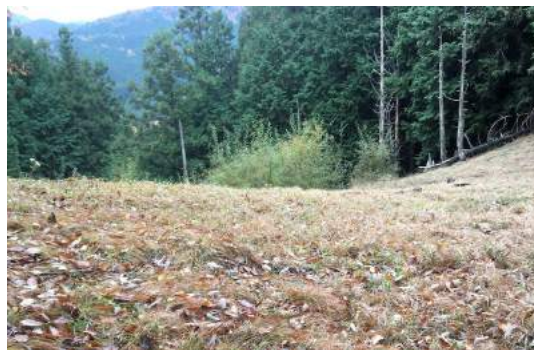
2.外山地点

モニタリング地点の経度・緯度: 36度46分0.41秒 139度36分7.72秒

モニタリング地点の幅員: 150cm

モニタリング地点の傾斜角度: 5.0°

植生状況: 落葉樹・常緑樹が植生し雑草も植生している。

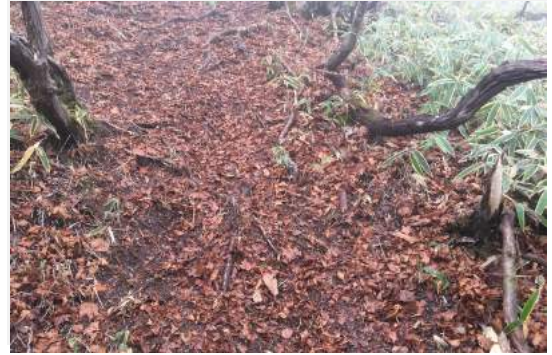
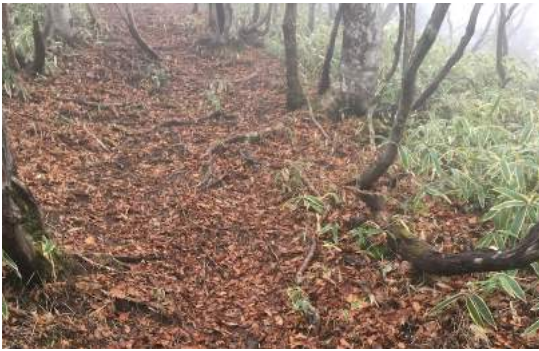
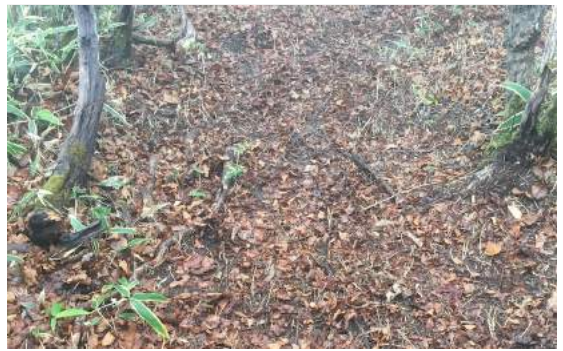
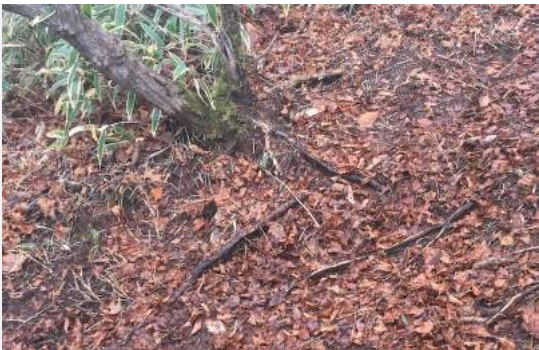
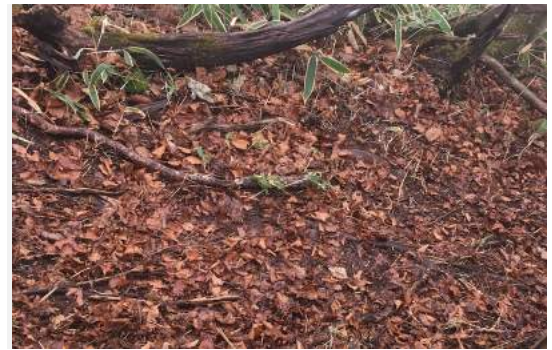
3.丸山からの下り地点①

モニタリング地点の経度・緯度:36度48分47.37秒 139度35分6.11秒

モニタリング地点の幅員:148cm

モニタリング地点の傾斜角度:19°

植生状況:落葉樹が植生しており熊笹がトレイルの両脇に群生している。

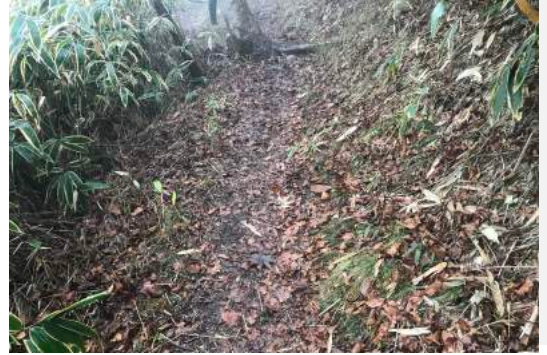
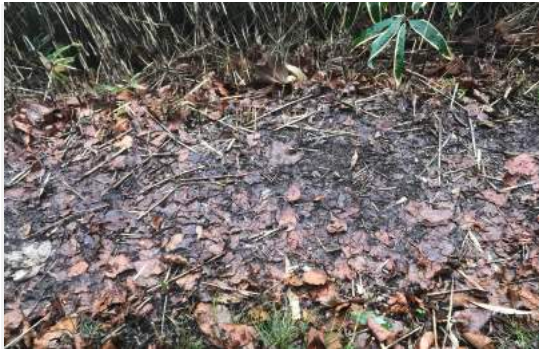
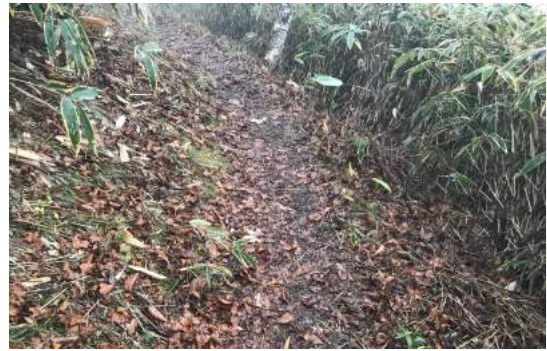
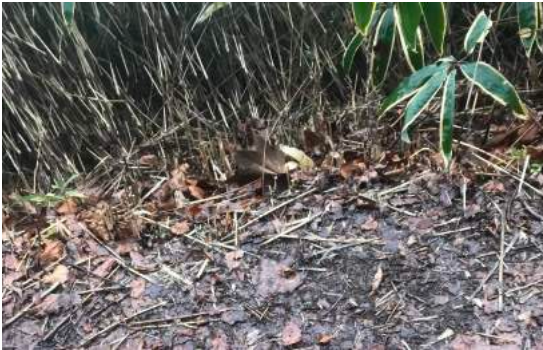
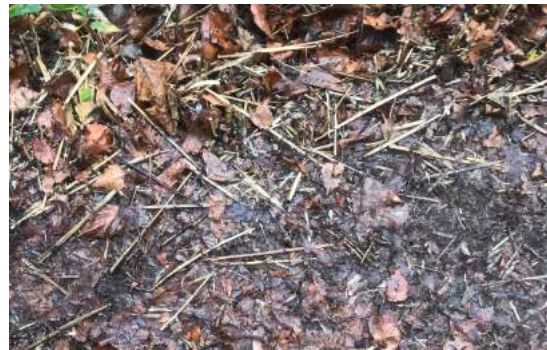
4.丸山からの下り地点②

モニタリング地点の経度・緯度:36度48分38.06秒 139度35分14.98秒

モニタリング地点の幅員:77cm

モニタリング地点の傾斜角度:0.1°

植生状況:落葉樹が所々にあり熊笹がトレイルの両脇に群生している。

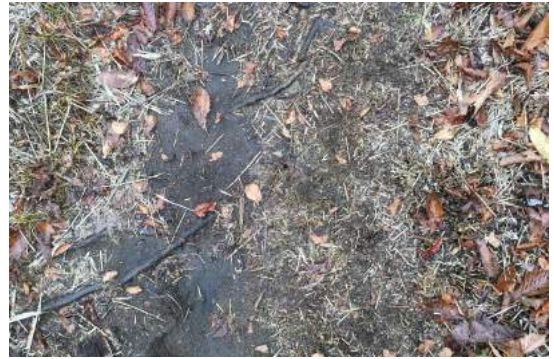
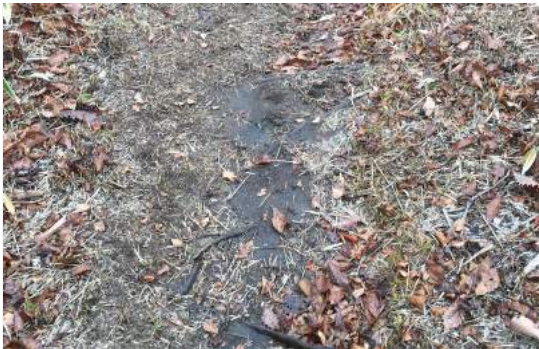
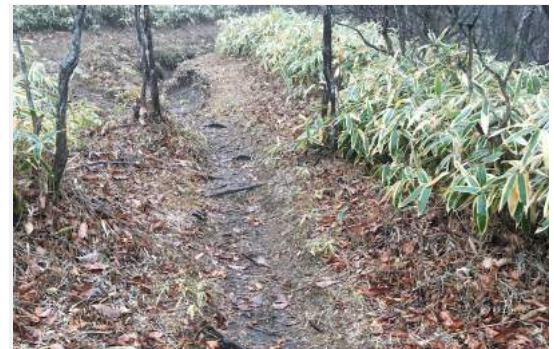
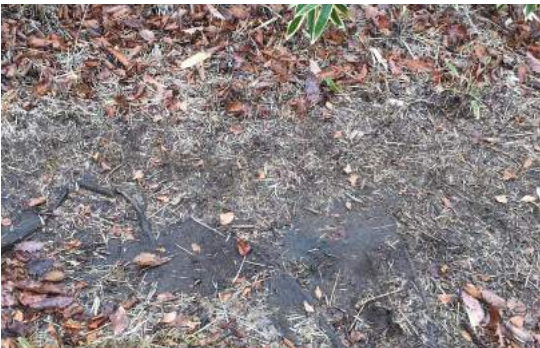
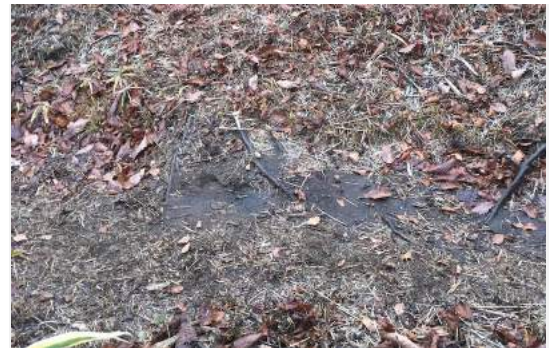
5.丸山からの下り地点③

モニタリング地点の経度・緯度:36度48分30.44秒 139度35分21.85秒

モニタリング地点の幅員:100cm

モニタリング地点の傾斜角度:0.4°

植生状況:落葉樹が所々にありトレイルの両脇に熊笹が群生している。

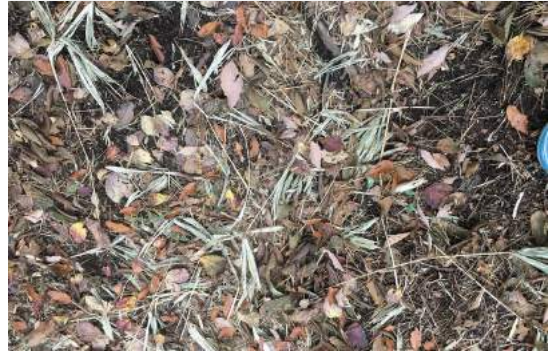
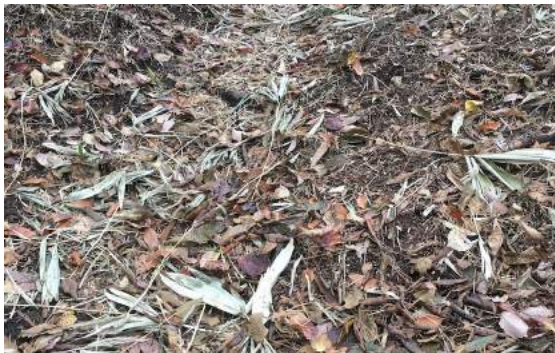
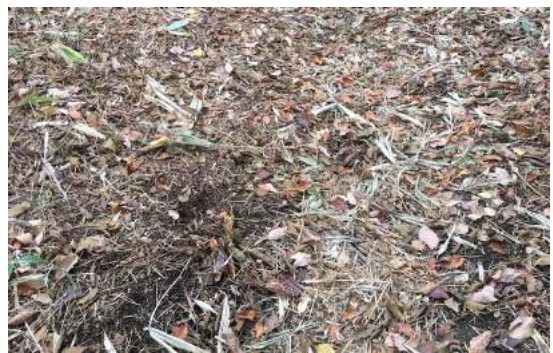
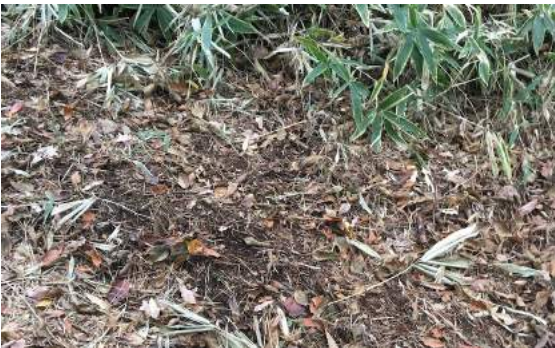
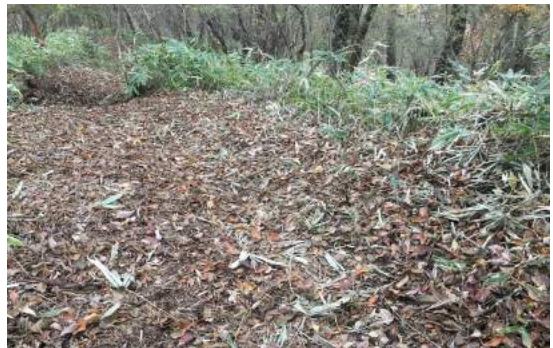
6.霧降地点①

モニタリング地点の経度・緯度:36度47分31.57秒 139度37分14.00秒

モニタリング地点の幅員:145°

モニタリング地点の傾斜角度:17.4°

植生状況:落葉樹が植生しており、トレイルの両脇に熊笹が群生している。

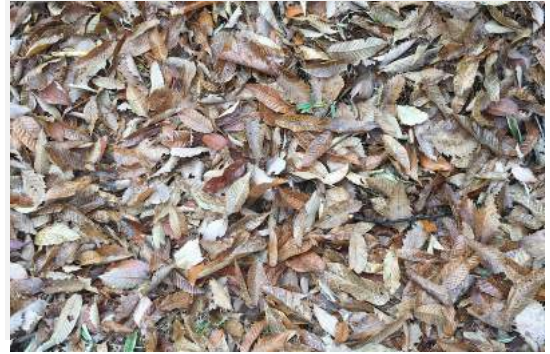
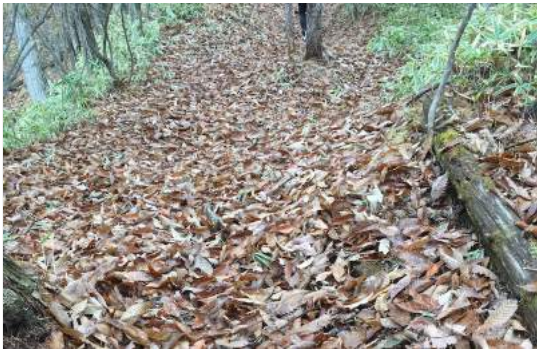
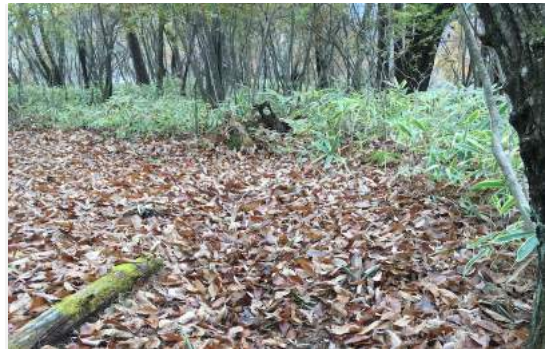
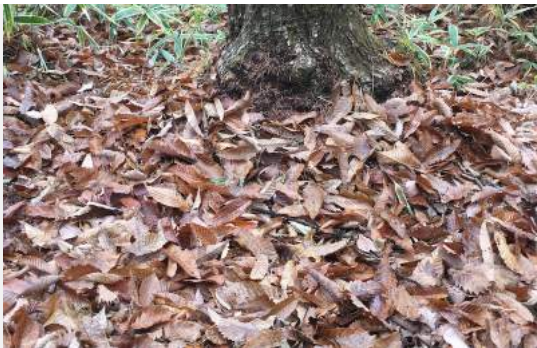
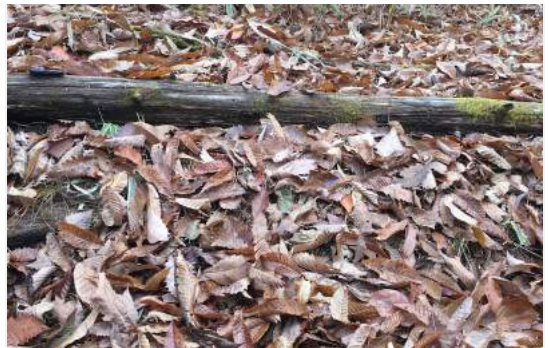
7.霧降地点②

モニタリング地点の経度・緯度:36度47分22.54秒 139度36分12.68秒

モニタリング地点の幅員:128cm

モニタリング地点の傾斜角度:10.4°

植生状況:落葉樹が植生しておりトレイルの両脇に熊笹が群生している。
