報告書

第4回 日光国立公園マウンテンランニング大会 モニタリングレポート

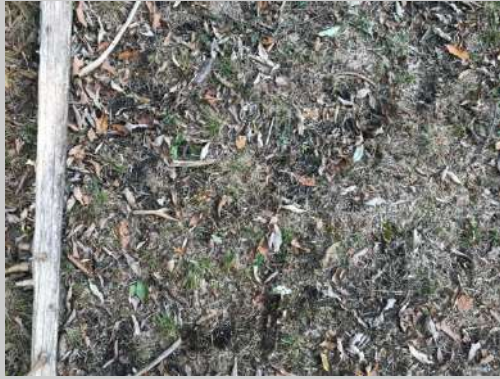
<計測位置 大会前>

測線1(上側)の計測点 (m) (進行方向逆側より:左側基点)	0.0	0.2	0.4	0.6	0.8	1.0	1.2	1.4
大会前:土壌硬度指数(mm)	0	3.2	2.8	3.0	2.5	4.0	4.5	
大会後:土壌硬度指数(mm)	0	3.2	2.7	2.8	2.5	4.0	4.5

測線2(下側)の計測点 (m) (進行方向逆側より:左側基点)	0.0	0.2	0.4	0.6	0.8	1.0	1.2	1.4
大会前:土壌硬度指数(mm)	0	2.0	3.1	2.4	3.4	3.3	3.9	
大会後:土壌硬度指数(mm)	0	2.0	3.1	2.4	3.0	3.2	3.9

測線1は計測点 0.4、0.6に踏み固めの影響が見受けられる。
測線2は計測点 0.8、1.0に踏み固めの影響が見受けられる。

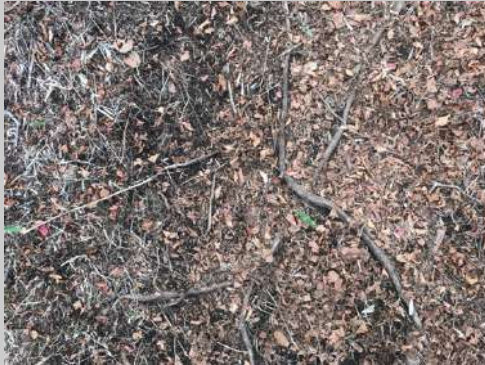
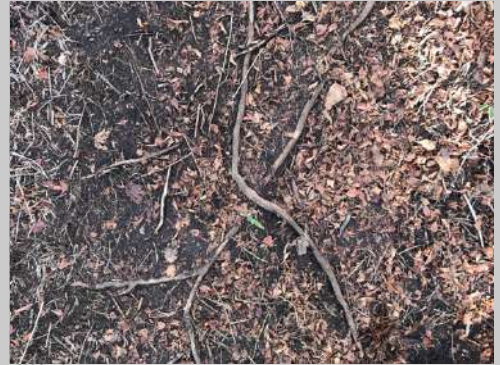
<計測位置 大会前>

測線1(上側)の計測点 (m) (進行方向逆側より:左側基点)	0.0	0.2	0.4	0.6	0.8	1.0	1.2	1.4
大会前:土壌硬度指数(mm)	0	3.9	4.1	4.8	5.0	4.0	4.0	
大会後:土壌硬度指数(mm)	0	3.5	4.0	4.8	5.0	4.1	4.0

測線2(下側)の計測点 (m) (進行方向逆側より:左側基点)	0.0	0.2	0.4	0.6	0.8	1.0	1.2	1.4
大会前:土壌硬度指数(mm)	0	3.2	3.0	4.0	3.8	3.0	3.7	
大会後:土壌硬度指数(mm)	0	3.0	2.5	4.3	5.3	3.5	3.7

測線1は計測点 0.2に踏み固めの影響があり1.0に踏み寄りの影響が見受けられる。
測線2は計測点 0.2、0.4 に踏み固めの影響があり0.6、0.8、1.0に踏み寄りの影響が見受けられる。

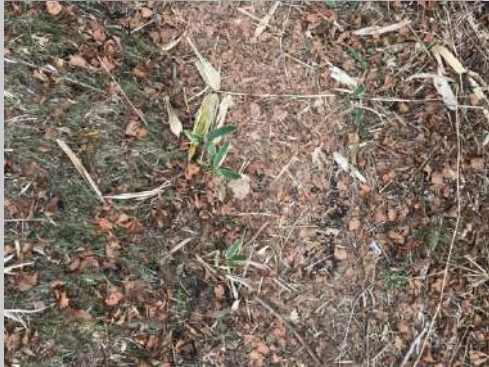
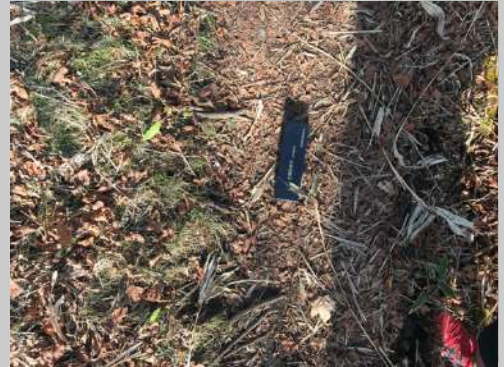
<計測位置 大会前>

測線1(上側)の計測点 (m) (進行方向逆側より:左側基点)	0.0	0.2	0.4	0.6	0.8
大会前:土壌硬度指数(mm)	0	3.5	8.0	5.0	
大会後:土壌硬度指数(mm)	0	3.4	8.0	5.0

測線2(下側)の計測点 (m) (進行方向逆側より:左側基点)	0.0	0.2	0.4	0.6	0.8
大会前:土壌硬度指数(mm)	0	3.2	8.0	4.0	
大会後:土壌硬度指数(mm)	0	3.2	8.0	4.0

測線1測線2に影響が見受けられなかった。

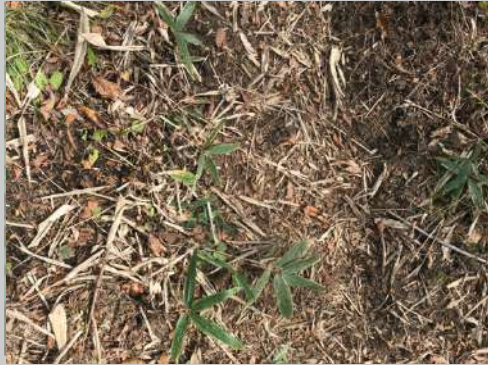
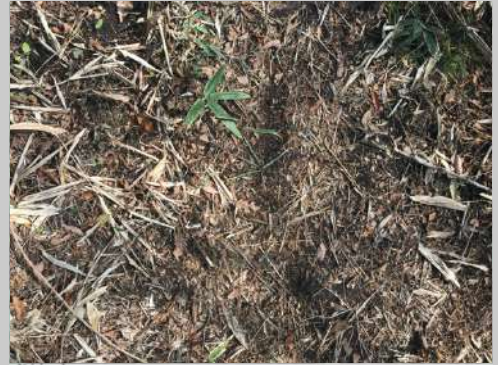
<計測位置 大会前>

測線1(上側)の計測点 (m) (進行方向逆側より:左側基点)	0.0	0.2	0.4	0.6	0.8	1.0	1.2	1.4
大会前:土壌硬度指数(mm)	0	1.0	2.1	4.8	2.6	1.0	1.0	
大会後:土壌硬度指数(mm)	0	1.0	2.0	4.7	2.7	1.1	1.3

測線2(下側)の計測点 (m) (進行方向逆側より:左側基点)	0.0	0.2	0.4	0.6	0.8	1.0	1.2	1.4
大会前:土壌硬度指数(mm)	0	1.0	1.3	4.0	3.8	1.0	1.5	
大会後:土壌硬度指数(mm)	0	1.0	1.4	3.9	3.8	1.3	1.5

測線1は計測点 0.4、0.6に踏み固めの影響があり1.0、1.2に踏み寄りの影響が見受けられる。
測線2は計測点 0.6に踏み固めの影響があり0.4、0.8、1.0、に踏み寄りの影響が見受けられる。

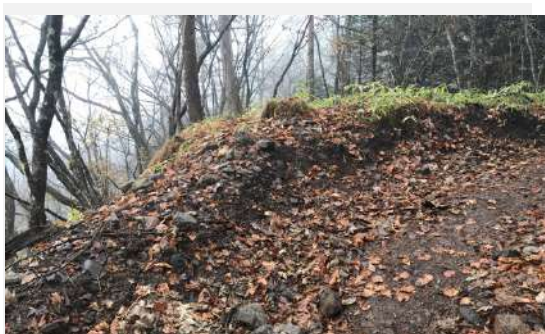
【大会後】下から上を撮った写真

環境影響モニタリング		
	大会前	大会後
実施日時	2019/11/6 12:10-12:30	2019/11/11 12:10-12:30
天候	曇り	晴れ
実施者	大嶋慎也	大嶋慎也
選定理由	カーブの箇所です選手が通った際に洗掘の恐れがあるため	
緯度・経度	緯度:北緯36° 47'22" 経度:東経139° 36'6"	
幅員・傾斜	幅員200cm	
植生状況	地点の周囲は落葉樹が植生している。	
大会前後の比較	大会前後で大きな変化は確認できない。

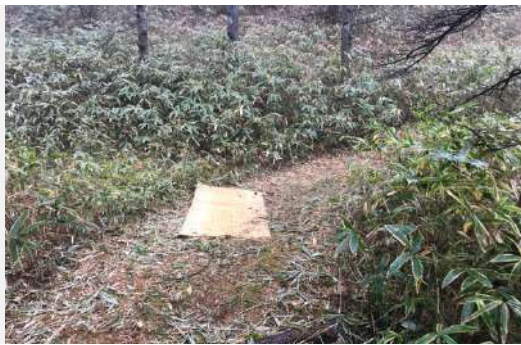
【大会前】上から下を撮った写真

環境影響モニタリング		
	大会前	大会後
実施日時	2019/11/6 12:10-12:30	2019/11/11 12:10-12:30
天候	曇り	晴れ
実施者	大嶋慎也	大嶋慎也
選定理由	カーブの箇所では選手が通った際に洗掘の恐れがあるため	
緯度・経度	緯度:北緯36° 47'16" 経度:東経139° 35'22"	
幅員・傾斜	幅員240cm	
植生状況	地点の周囲は落葉樹が植生しており、両サイドには熊笹が群生している。	
大会前後の比較	大会前後で大きな変化は確認できない。
